Budapest, 2018. október 16.

Iktsz.: D1809083A-3

Tárgy: Tájékoztatás - Nyilatkozat

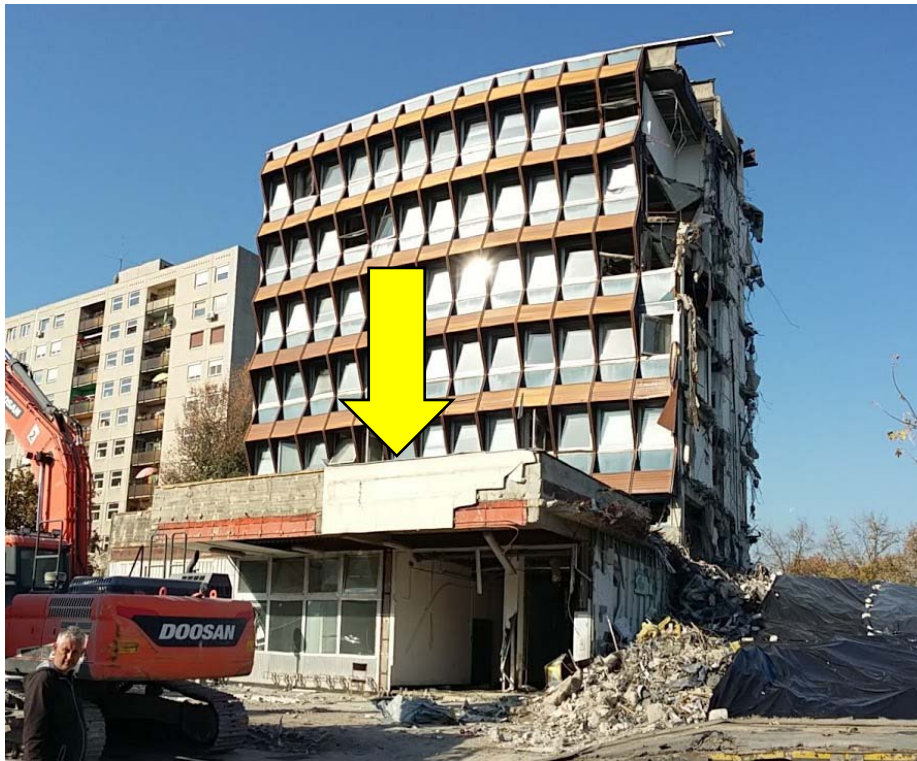
- a déli épületszárny keleti oldalához csatlakozó, még el nem bontott lepényépület helyiségeiben,
- a déli épületszárny nyugati oldalához csatlakozó lepényépület maradványának még megközelíthető részeiben, és
- az északi toronyépület 1. emeleti szellőzőgépházában

1. fotó: Déli épületszárny keleti oldalához csatlakozó lepényépület;
vizuális vizsgálat során azbesztet azonosítani nem sikerült

A környezetvédelmi és a munkavédelmi hatóságokkal folytatott egyeztetések és a fent leírtak alapján tájékoztatjuk a T. Hatóságokat, hogy a déli épületszárnyhoz kapcsolódó toldalék lepény épületek – és kizárólag ezek – bontását építtető PD Real Estate Development Kft. megbízásából Középút-Trend Kft. megkezdi, azzal a feltétellel, hogy a bontást megfelelő körültekintéssel kell végezni és gyanús anyagok felszínre kerülése esetén a bontási munkálatokat azonnal leállítják.

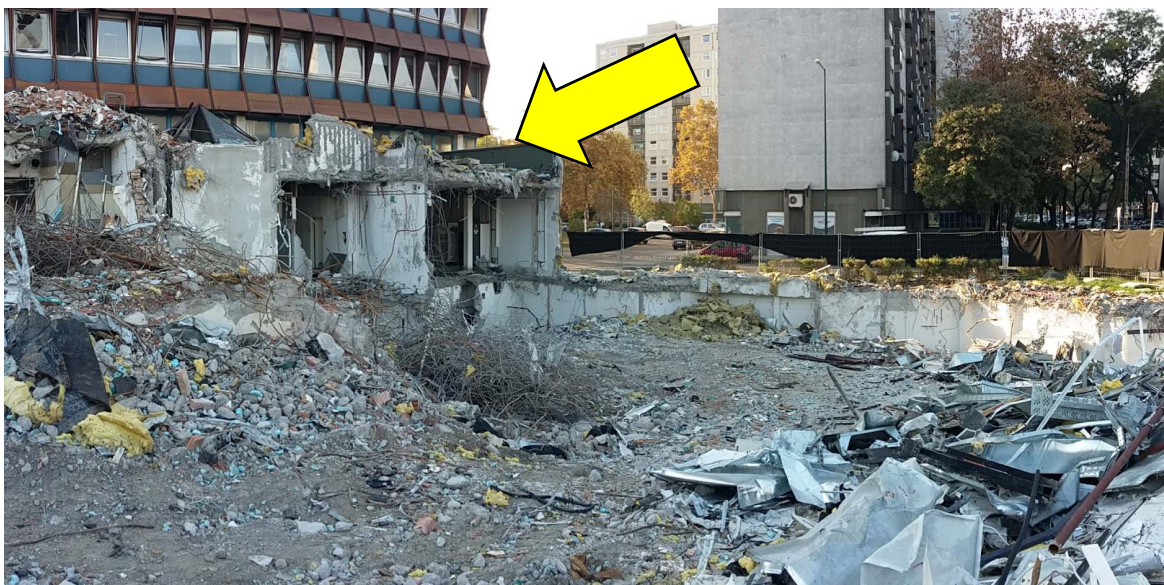
2. fotó: Déli épületszárny nyugati oldali oldalához kapcsolódó lepényépület maradványa;
vizuális vizsgálat során azbesztet azonosítani nem sikerült

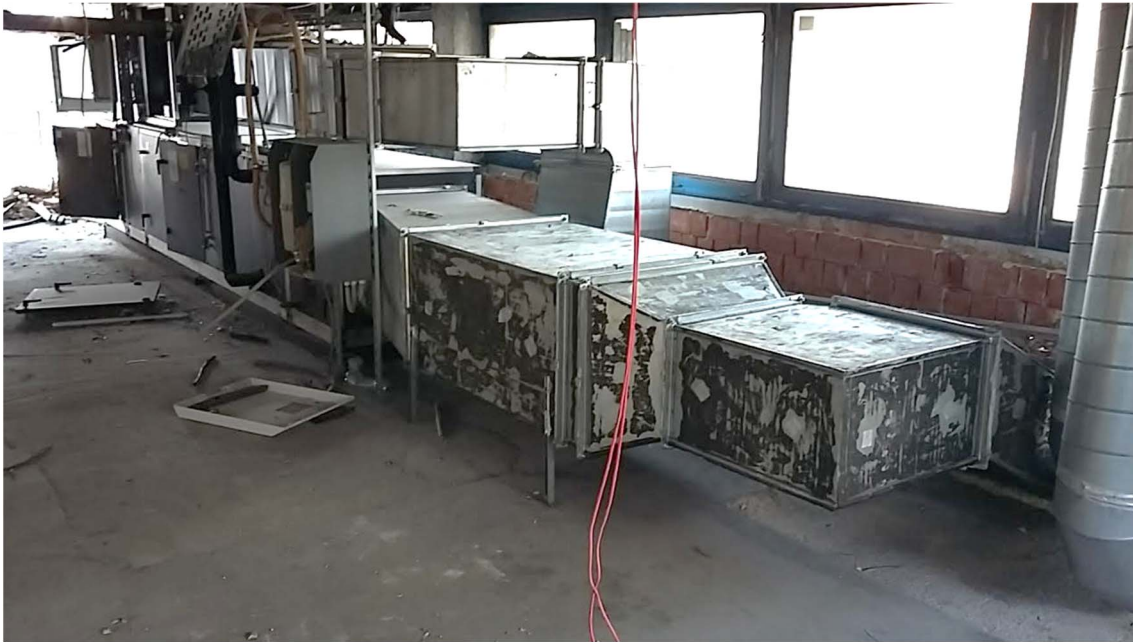
3. fotó: Északi épületszárny I. emeleti szellőzőgépház;
vizuális vizsgálat során azbesztet azonosítani nem sikerült

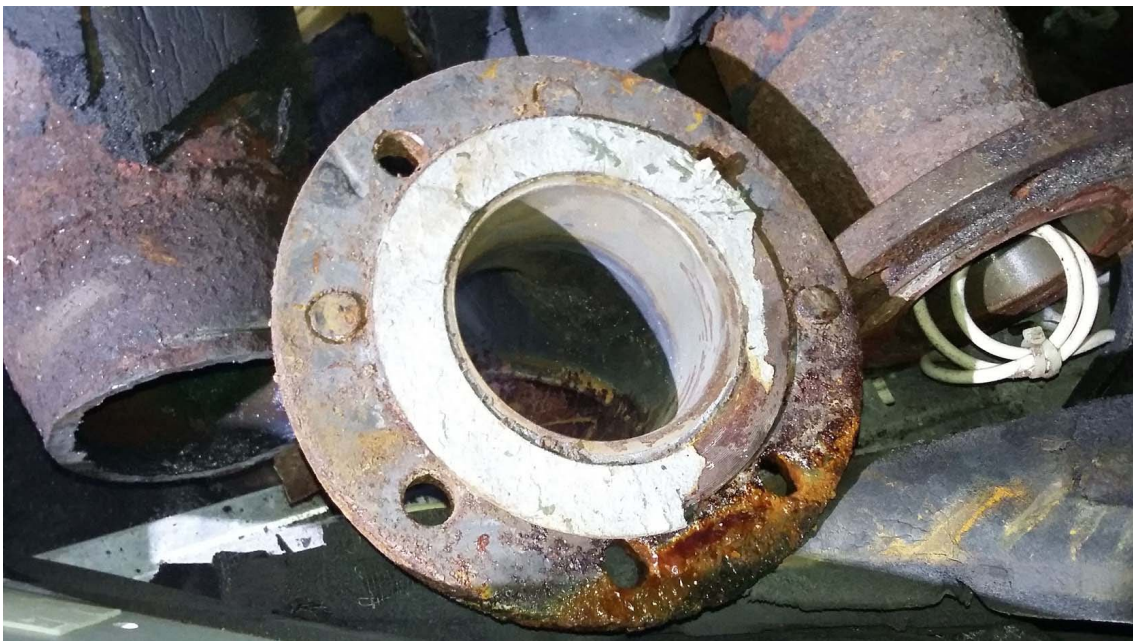
Tájékoztatjuk továbbá a T. Hatóságokat, hogy gyenge kötésű, porlódó azbesztek közé sorolt „Klingerit” tömítéseket találtunk a déli toronyépület földszinti gépházának csőkarimáiban. A lepényépület bontása a toronyépület földszinti gépházát nem érinti. Ennek azbesztmentesítésére külön munkatervet fogunk benyújtani a Budapest Főváros Kormányhivatala, Munkavédelmi és Munkaügyi Főosztály Munkavédelmi Ellenőrzési Osztály részére.

4. fotó: Azbeszttartó Klingerit karima tömítés a déli toronyépület földszinti gépházában
